研究助成実施報告書

助成実施年度	2011 年度（平成 23 年度）
研究課題（タイトル）	「伊勢湾台風復興住宅」の建築デザインに関する史的研究
研究者名※	堀田 典裕
所属組織※	名古屋大学大学院 工学研究科
研究種別	研究助成
研究分野	都市・地域の災害からの復興
助成金額	100 万円
概要	<p>本研究は、1960 年代初頭に建設された「伊勢湾台風復興住宅」の全容を解明し、その建築デザインの特徴について歴史的に考究するものである。</p> <p>第二次世界大戦後、農林省は食糧増産と失業者対策のために全国各地で土地開拓事業を行ったが、東海地方では鍋田干拓（愛知県弥富市鍋田町）、川口干拓（同碧南市川口町）、平坂干拓（同西尾市南奥田町）、城南干拓（三重県桑名市立田町および太平町）が干拓地として開発された。昭和 34 年（1959）年 9 月 26 日に東海地方を急襲した台風 15 号（通称「伊勢湾台風」、国際名 'Typhoon Vera'）は、こうした伊勢湾・三河湾に開発された干拓地に甚大な災害を及ぼした。（本文に続く）</p>
発表論文等

1. 研究の目的

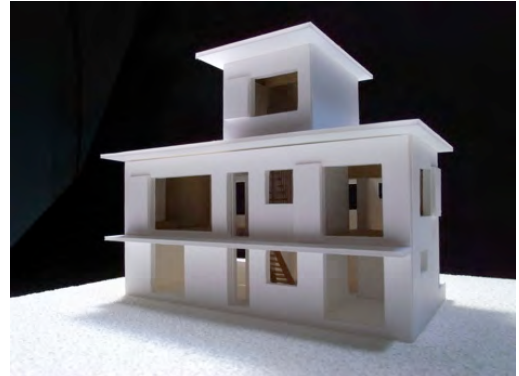
鍋田千拓Y邸実測図に基づく模型(南東側)

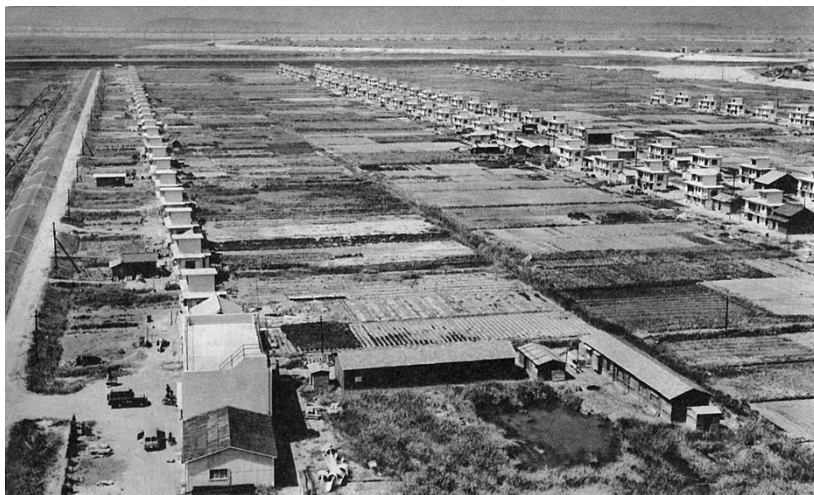
鍋田千拓の宅地東端より東を望む：画面左側に「第二線堤防」、手前に「共同利用施設（開拓農協）」が写る

当該干拓地は、干拓地北詰の宅地とその南側に広がる耕作地が同一の格子状道路パターンに収められているが、両者は堤体高さ1.5mの「第二線堤防」によって区切られている上、宅地の区画が南北方向に長いものに対して、耕作地の区画は東西方向に長いことが見て取れる。伊勢湾台風以前は、木造平屋建の入植者住宅が干拓地全体に分散し、宅地と耕作地が同一形状の区画を有する「散居村」であった。これに対して復興計画では、干拓地北東部地区に入植者住宅が集中する「路村」に変更された。当該地区は、昭和21(1946)年まで放置されていた六野新田・上野新田・八徳新田の微高地に相当する。「第二線堤防」と呼ばれた堤防による住宅地区の囲い込みと、一部3階建とされた住宅の高層化の採用は、本計画に限られた内容ではない。名古屋市の復興計画にも同様の方針を見出すことができる。土木計画あるいは都市計画あるいは建築計画が一体となった優れた計画であったと評価できる。

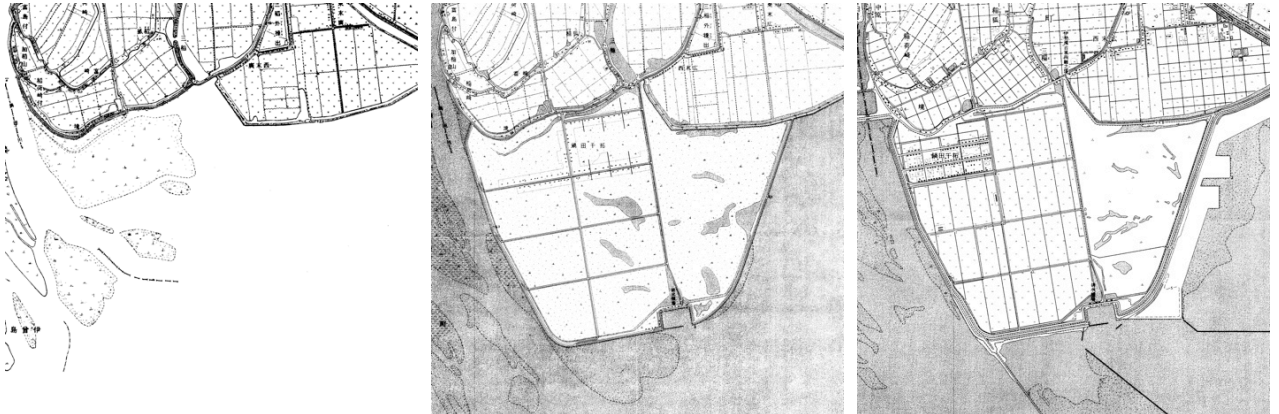
鍋田干拓周辺 1/25000 地形図：左より 1955年(干拓前), 1961年(伊勢湾台風前), 1971年(伊勢湾台風後)

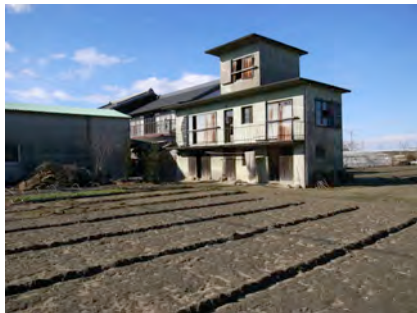
鍋田干拓における復興住宅南東側外観

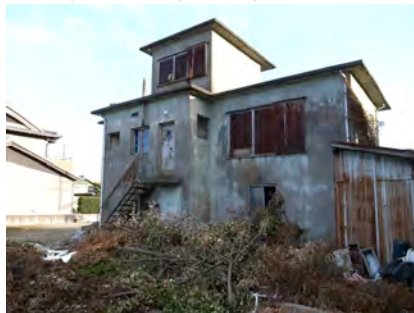
鍋田干拓における復興住宅北西側外観

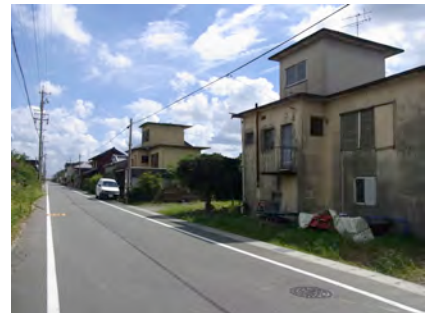
「路村」として再配置された復興住宅群

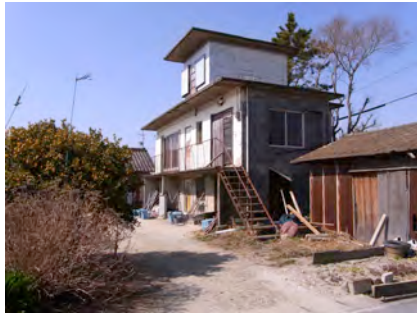
川口干拓における復興住宅南東側外観

当該干拓地の復興住宅は、道路と建物配置の相関関係に一定の規則が見られず、南側バルコニーに直通する外部階段が設けられている事例が多く、北側バルコニーの大きさと外部階段の取付位置も多様である。また、南側バルコニーの床スラブは、『標準設計図』では南側壁面から持ち出されているが、当該干拓地の事例の中には、1階部分の袖壁によって支持されている事例が認められる。

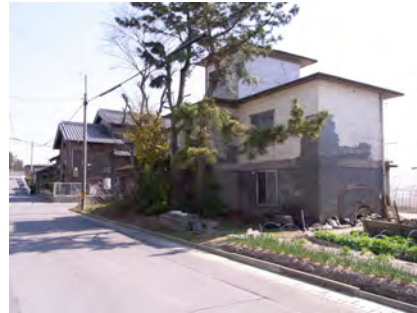
川口干拓における復興住宅北西側外観

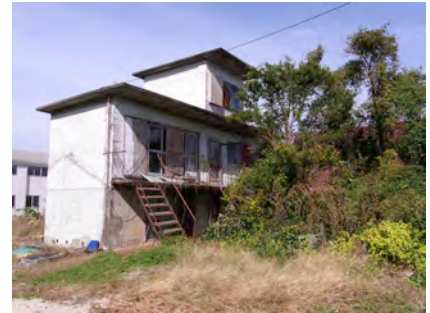
南側バルコニー直通階段の一例

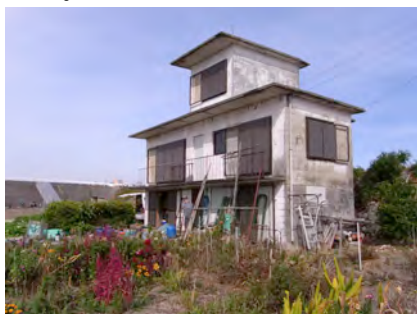
平坂干拓における復興住宅南東側外観

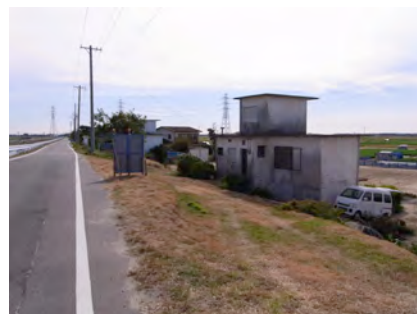
平坂干拓における復興住宅北西側外観

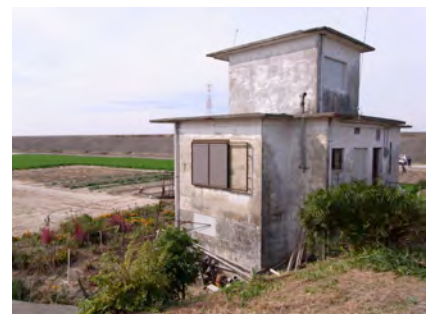
堤防法面中腹から出入りする玄関

当該干拓地は、干拓地北詰の宅地とその南側に広がる耕作地という観点からすれば、鍋田干拓や川口干拓と同じであるが、ここでは堤防沿いの「線状集落」として配置されている。この結果、被災後のほとんどの復興住宅が、堤防法面中腹から直接出入りするよう住宅北側玄関が設けられた。24 棟の復興住宅が建設され、16 棟が現存することが確認できた。なお、伊勢湾台風以前の入植者住宅は、すでに堤防沿いの「線状集落」として建設されていたが、堤防と住宅の間は一定の距離が設けられていた。

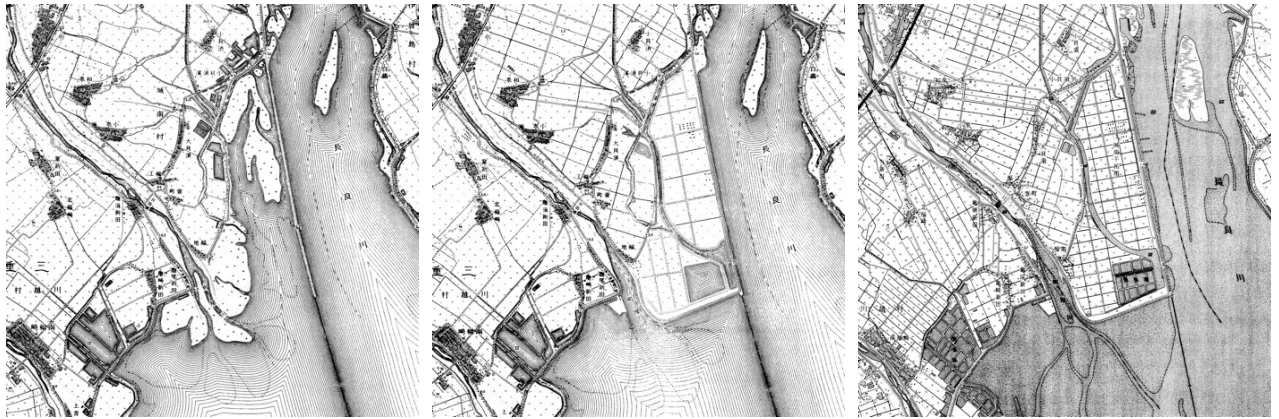
城南干拓周辺 1/25000 地形図：左より 1955 年(干拓前), 1960 年(伊勢湾台風前), 1970 年(伊勢湾台風後)

被災後の城南干拓では、干拓地東詰に堤防に寄り添う形で2つの集落が形成され、その西側に耕作地が設けられた。立田町と太平町という2つの集落に、35棟の復興住宅が建設され、少なくとも24棟の復興住宅が現存することが確認できた。両者は同一の格子状道路パターンに収められており、宅地の区画が東西方向に長いのに対して、耕作地の区画は南北方向に長いことが見て取れる。いずれの復興住宅も2階建であるが、規模と平面形式に様々なタイプが存在し、設計者は明らかでない。一方で、伊勢湾台風以前の入植者住宅が3棟現存することも確認できた。コンクリートブロック造による構造壁の上に急勾配の切妻屋根が架けられている。後述するように、これらの高潮波浪被害を受けたにも関わらず残存した入植者住宅が、復興住宅をコンクリートブロック造で建設する上で積極的評価を与える要因となった。

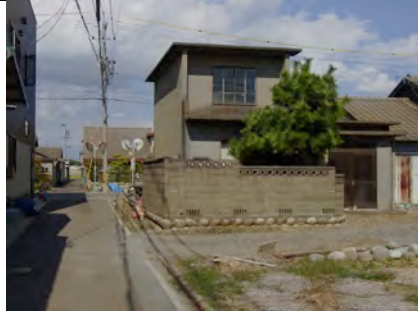
城南干拓における復興住宅南西側外観

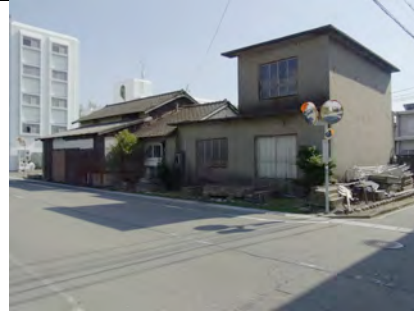
城南干拓における復興住宅北西側外観

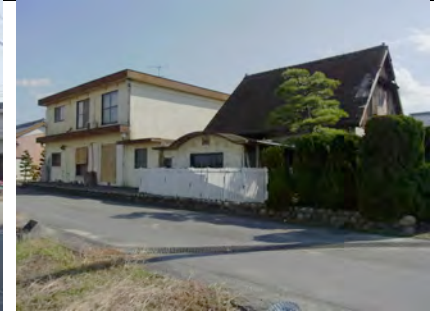
伊勢湾台風以前の入植者住宅

当該住宅に補強コンクリートブロック造が採用された理由は、日本建築学会による『伊勢湾台風災害調査報告』において、補強コンクリートブロック造が木造住宅に比較して風水害が軽微であったことが指摘されたためと考えられる（日本建築学会伊勢湾台風災害調査特別委員会編, 『伊勢湾台風災害調査報告』, 日本建築学会, 1961 年 7 月, p. 102-107.）。その際、伊勢湾台風以前に建設された城南干拓のブロック造建物の高潮波浪被害について、「学会制定による設計基準を下回っているが、それでも約 30 棟のうち完全に崩壊したものは 1 棟もなく（中略）鉄筋で補強されたブロック造建物はねばりのある構造ということができよう」という評価を下している（日本建築学会伊勢湾台風災害調査特別委員会編, 前掲書, p. 106.）。ここでは、まず、当該住宅における水害対策と風害対策について検討してみたいと思う。

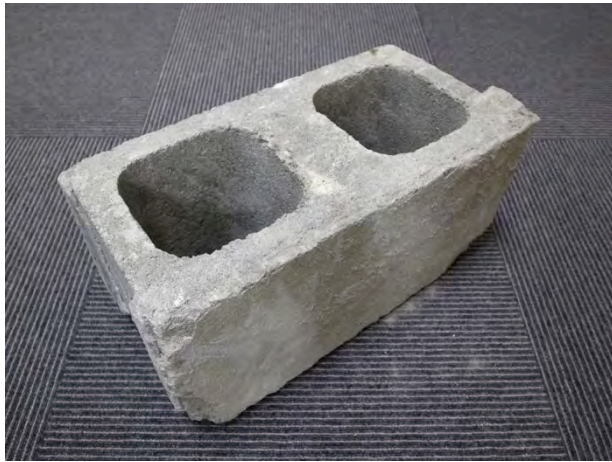
鍋田千拓T型コンクリートブロック

さて、『標準設計図』の内容を、実測調査の結果と照らしてみると、実測住宅の外観については、北側バルコニーの大きさが 2 倍に拡張され外部階段の取付位置が異なっていること、南側バルコニーに直結する外部階段が無いことが大きく違った。内観については、浴室が 1 階 4 号室に設けられており、2 階の浴室は納戸になっていた。また、内装について見ると、1・3 階はすべてコンクリートブロック素地のままであったが、2 階の南面 3 室はコンクリートモルタルの上にペイント仕上とされていた。当該住宅は二穴コンクリートブロック（外形 $390 \times 190 \times 190 \text{ mm}$ 、中空部分 $120 \times 120 \text{ mm}$ 、約 19kg）が破れ目地で積まれており、1 階（9 段積）には全断面に対する圧縮強度を 60 kg/cm^2 とする C 種が、2 階（12 段積）と 3 階（12 段積）には 40 kg/cm^2 とする B 種がそれぞれ採用されたことが図面から読み取れる。JIS 規格では、異なる種類のコンクリートブロックの混用が認められていないため、『標準設計図』には構造計算書が添付されている。鉄筋コンクリート布基礎の高さは 650mm で、その隅角部を中心に 17 本のコンクリート杭（ $\phi 150 \times 3,000 \text{ mm}$ ）が敷設されており、臥梁の梁成は各階ともに高さ 300mm である。外装は、防水コンクリートモルタル仕上と記されているが、設計当初は建設費に含まれていなかったと言われており、現存住宅の中には、コンクリートブロック素地ペイント仕上による住宅も現存する。内装についても、全室がコンクリートブロック素地のままで、化粧目地と書き込まれている。間仕切壁には軽量コンクリートブロックが使用されている。
