研究助成実施報告書

| 研究課題（タイトル） | 視覚障害者の鉄道駅のプラットフォームからの転落を防ぐための対策 |
| 研究者名※ | 徳田 克己 |
| 所属組織※ | 筑波大学 医学医療系 教授 |

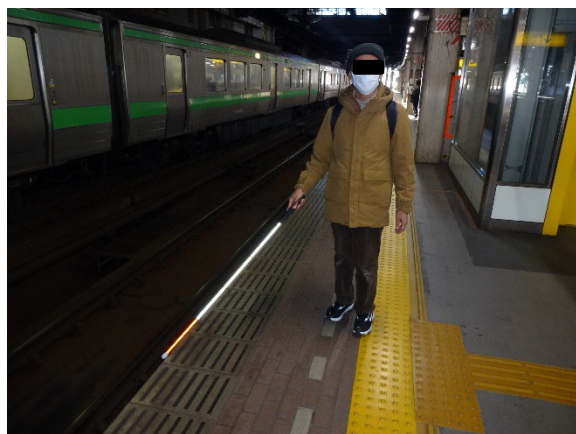
ホームドアがない駅においてホームの長軸方向をどのように移動しているかを尋ねたところ、警告ブロックに敷設されている内方線を白杖や足の裏の感覚で確かめながら警告ブロックの内側（ホームの内側）を歩く、あるいは写真 2 のように、ホームの縁端部に白杖の先をあて、足の裏で警告ブロックを確認しながら歩くという回答が挙げられた。ホームの縁端部に白杖の先をあてて歩く人は、「電車が近づいてきた場合に危険が伴うため、この方法が最善であるとは思っていないが、仕方なくそのよう

写真 2. ホームの縁端部を確認しながら歩く視覚障害者

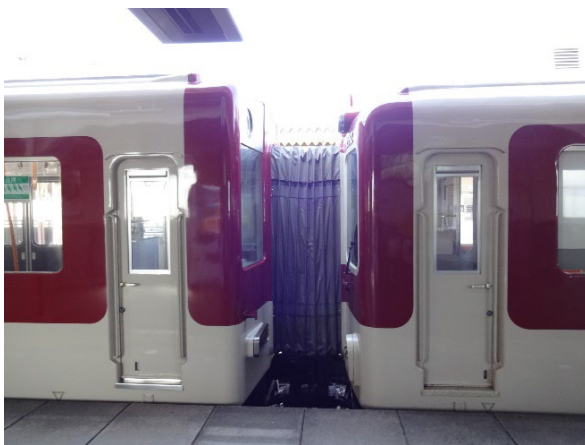
研究1から、視覚障害者は車両の連結部をドアであると誤認するケースが多いことを確認した。視覚障害者の中には、障害物（電車の側面）から反響する白杖の音や自身の足音で、前方に障害物の有無を確認する人がいる。また、視力は低い明るさを感じることで、障害物の有無を確認する人がいる。そのような視覚障害者にとって、大きく空間があく車両の連結部は障害物がない状態であるため、ドアが開いている状態と区別が付きにくい（写真3）。本来、視覚障害者は乗車する際に手や白杖でドアの縁を確認するとともに、白杖で車両の床面を検知してから乗車するように訓練を受けている。しかし、実際には急いでいて確認を怠るケースだけでなく、周囲の乗客に迷惑をかけないようにあえて確認をしていないケースがあった。視覚障害者がどのような状況にあっても転落を防ぐための対策を行う必要がある。そのためには、車両の連結部に必ず転落防止幌（写真4）を設置しなくてはならない。

写真3. 大きな空間が空いた車両の連結部
(近鉄鳥羽線)

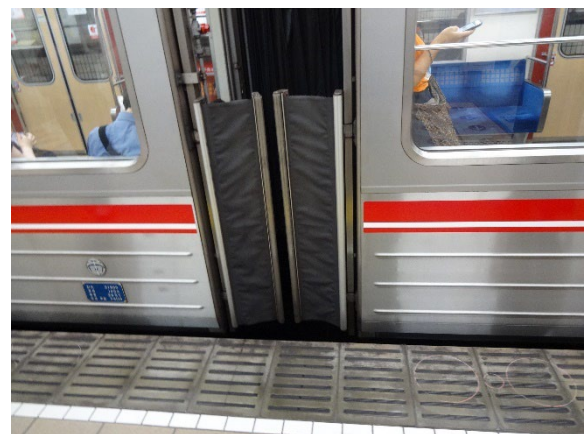
写真4. 車両の連結部に設置された転落防止幌
(大阪メトロ御堂筋線)

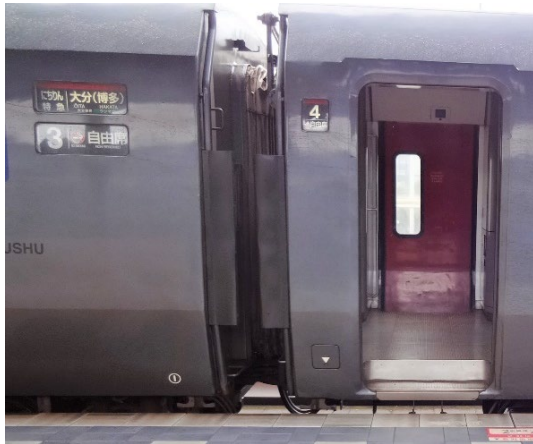
ただし、転落防止幌が設置されていても、視覚障害者は白杖では足下の障害物しか検知できないため、幌の位置が高い場合は白杖で検知できないケースがある（写真5）。また、それぞれの車両から互い違いに設置されている幌も、視覚障害者には検知しにくい（写真6）。白杖で検知できるように、足元付近の低い位置まで幌があることが望ましい。

写真 5. 転落防止幌の位置が高いために白杖で
検知しにくい (JR 日豊本線)

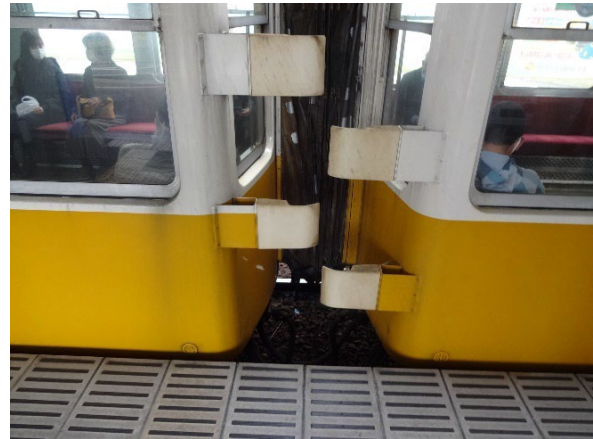
写真 6. 互い違いの転落防止幌は白杖で検知
しにくい (ことでん琴平線)

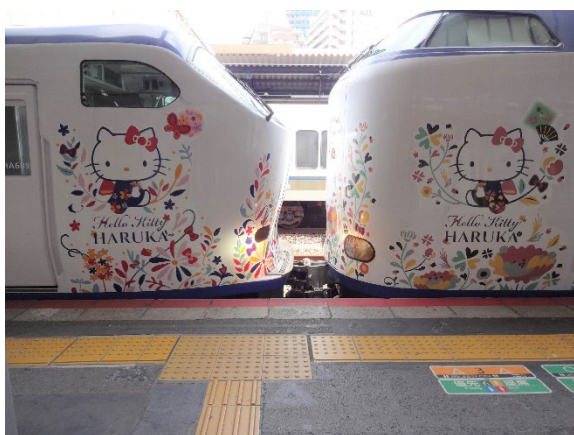
1) 誘導ブロックが車両の連結部に導かれている (写真 7)

前述のように、連結部は視覚障害者が転落しやすい箇所である。連結部をドアと誤認させてしまう要因の 1 つに、点字ブロックのミスリードがある。特に、視覚障害者がホームに降り立った際に電車が到着していることがわかると、気持ちが焦ってしまうことから、誘導ブロックが連結部の前に設置されていれば、目の前の空間はドアが開いている場所であろうと勘違いをしやすい。転落防止幌をつけるだけでなく、誘導ブロックの前に車両の連結部が停まらないようにする必要がある。

写真 7. 車両の連結部に誘導されている
(JR 天王寺駅)

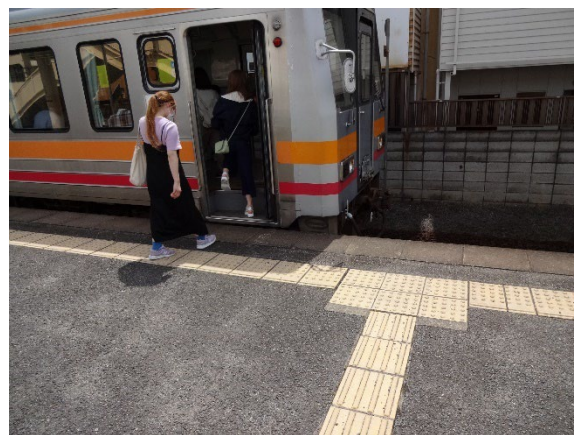
電車の先端あるいは末端から外れて、電車が停まらない場所に誘導ブロックが導かれているケースは多い。特に、誘導ブロックが設置されている位置が電車の先端に近い場合に、視覚障害者は電車の縁をドアの縁と誤認してしまう (写真 8)。

写真 8. 電車の先端よりも前に誘導ブロックが
設置されている (JR 法界院駅)

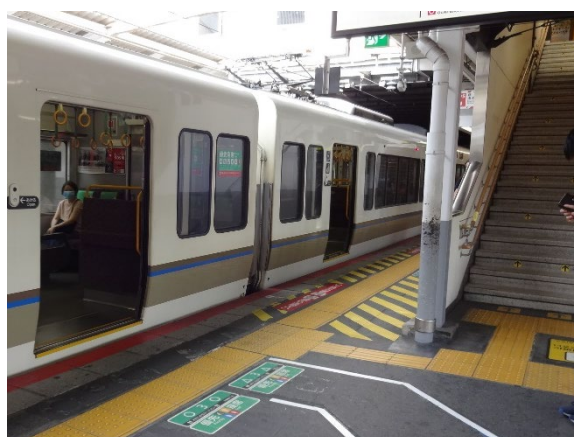
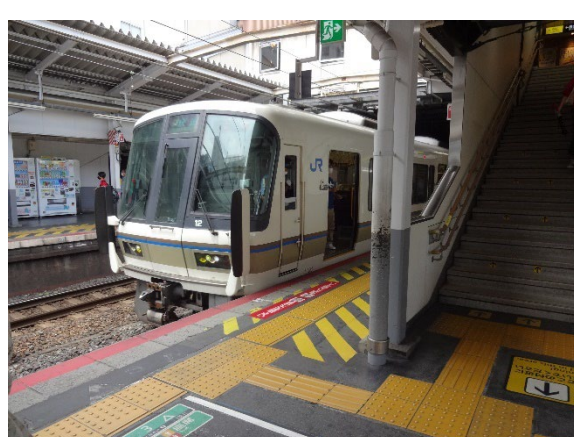
また、同じホームに異なる車両数の電車が到着する場合にも、視覚障害者は混乱する。例えば、写真 9 と写真 10 は同じ駅のホームである。写真 9 では、階段を下りて誘導ブロックを手がかりにして電車の方向に進むと、誘導ブロックの前方および後方のどちらもドアが開いており、乗車できる。しかし、写真 10 では誘導ブロックの前に電車が停まっていないが、視覚障害者にとっては、目の前に電車が止まっている気配がすることから、誘導ブロックの前に電車がいるものと勘違いをしやすい。このように、視覚障害者にとっては、停車位置が統一されていないと混乱してしまう。

写真 9. 同じホームでも車両数が異なること
によって停車位置が変わる 1 (JR 天王寺駅)

写真 10. 同じホームでも車両数が異なること
によって停車位置が変わる 2 (JR 天王寺駅)

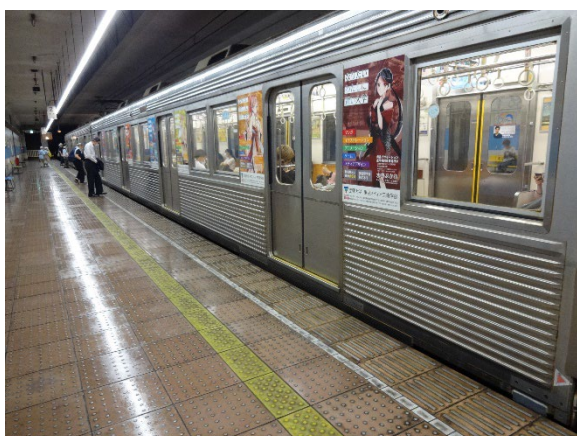
JIS 規格で認められている警告ブロックは 30 cm 四方あるいは 40 cm 四方である。それ以下の幅の警告ブロックが設置されているケース（写真 14）は視覚障害者がブロックを検知できず、踏み越えてしまう可能性が高く、非常に危険である。

写真 14. 警告ブロックの幅が 20 cm しかなく、視覚障害者が検知できない（長野電鉄善光寺下駅）

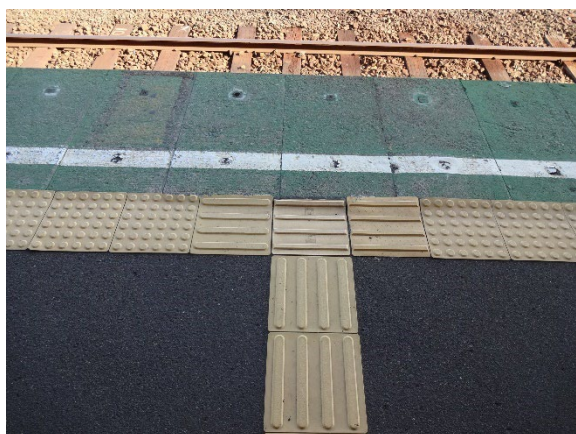
立ち止まるべき箇所に警告ブロック、進む方向を示す箇所に誘導ブロックを設置するという点字ブロックの基本的なルールが守られていないケースがある（写真 15）。特にホーム端に警告ブロックを設置すべきところに誘導ブロックを設置すると、大変危険であり、早急に修正すべきである。

写真 15. 点字ブロックの基本的な設置規則の誤り（JR 根室駅）

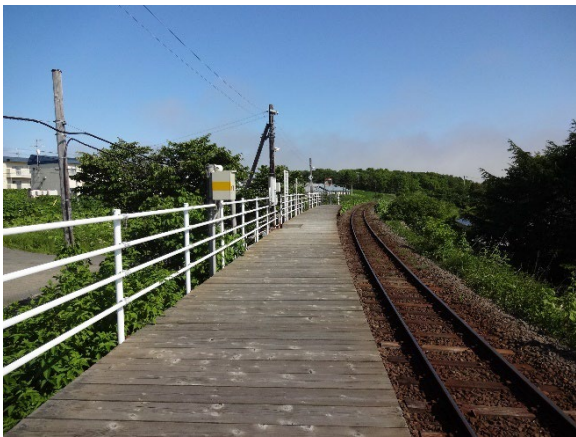
ホームの端に警告ブロックが設置されていない駅が依然として存在する（写真 16）。その警告ブロックが設置されていなければ、視覚障害者はホームの端がわからず、転落してしまう危険がある。また、島状ホーム（1 つのホームの両側が線路に接している形式）の一方には警告ブロックが設置されているけれども、もう一方には設置されていないなどの不統一があるケース（写真 17）も、視覚障害者を混乱させてしまうことになる。さらに、ホーム端に警告ブロックが設置されていないどころか独自のルールでブロックを設置しているケースがある（写真 18）。他の駅と全く統一が取れておらず、視覚障害者を混乱させるだけであり、早急に修正すべきである。

写真 16. ホーム端に警告ブロックが設置されていない（JR 東根室駅）

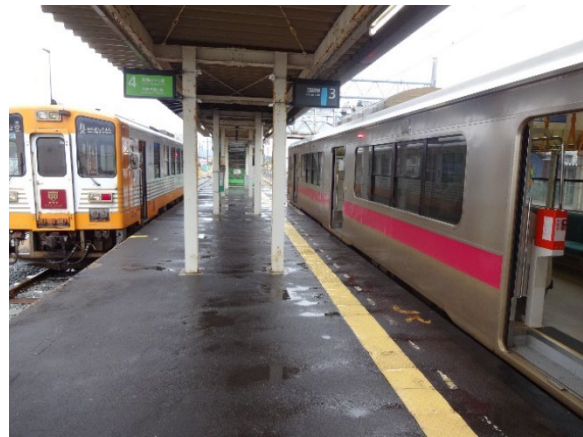
写真 17. 島状のホームの一方にしか警告ブロックが設置されていない（JR 羽後本荘駅）

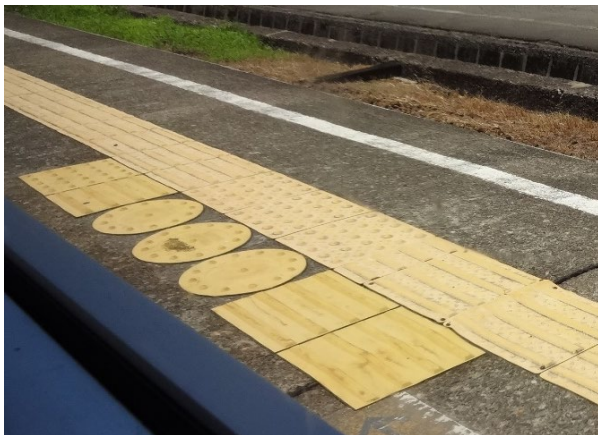
写真 18. 独自のルールでブロックが設置されている（えちぜん鉄道追分口駅）

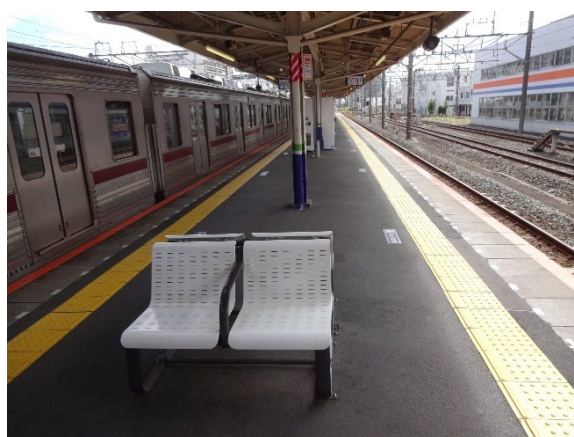
さらに、ベンチが線路に垂直になるように設置されるケースも増えてきた(写真 20)。このように設置されたベンチは、様々な事故防止のためであるが、研究 1 で確認されたように、視覚障害者にとってはバリアになる。特にホームの幅が狭い箇所にベンチが設置されると、ただでさえ歩くスペースが狭くなるため移動時の危険性が増す。

写真 20. ホームの縁端と垂直になるように設置されたベンチ(東武鉄道川越市駅)

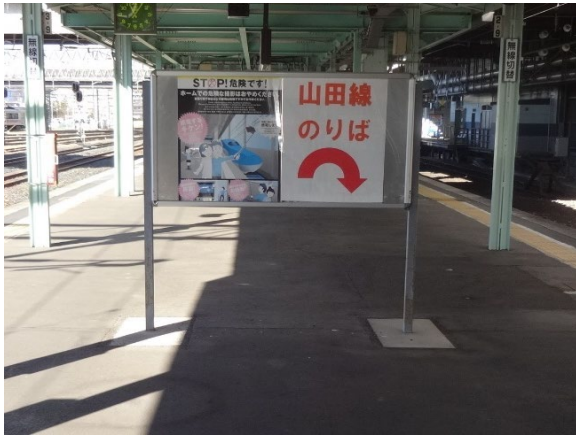
また、視覚障害者は白杖で足下の障害物を検知する。腰の高さから上の障害物の存在を白杖では検知できない。案内看板などの下部に空間があるような障害物は視覚障害者がぶつかる可能性が高く、それがホームの縁端と垂直になるように設置されている場合に、長軸方向に移動する視覚障害者にとって危険な存在である(写真 21)。

写真 21. 白杖で検知できない障害物
(JR 盛岡駅)

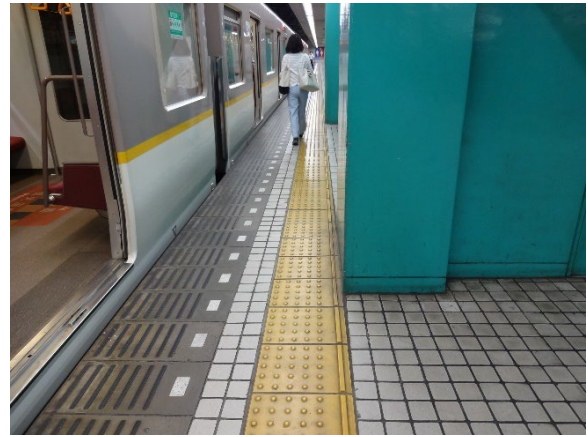
警告ブロック上に柱や階段などの障害物がある場合に、視覚障害者は本来、ホームの内側に回り込んで移動する。しかし、内側に回り込むことができない大きな障害物があった場合(写真 22)には、線路側である警告ブロックの外側を歩かざるを得ない。ブロックの外側を移動することは、転落の危険が増大する。

写真 22. 柱を回避するために警告ブロックの外側（線路側）を移動せざるを得ない
(近鉄奈良駅)

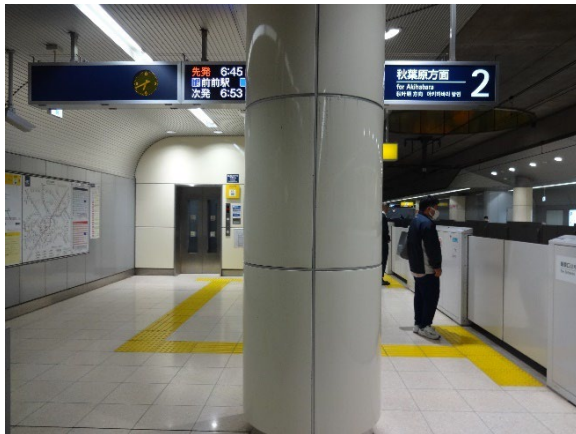
研究 1 より、視覚障害者は円筒の柱を回避すると進むべき方向がわからなくなることを明らかにしている。強度の点から角柱よりも円柱を使用している駅は多い(写真 23)。

写真 23. 円柱の柱を回避すると方向がわからなくなる (つくばエクスプレスみらい平駅)

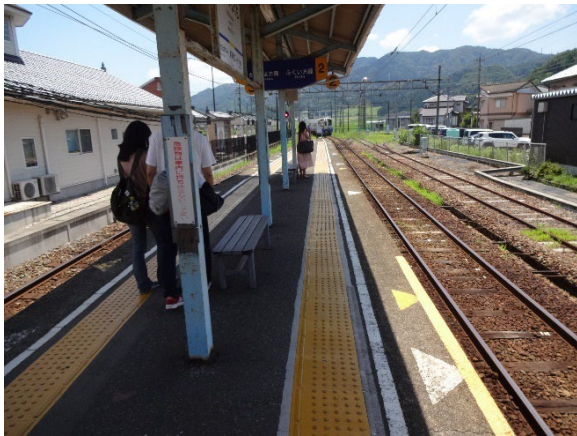
ホームにはベンチや柱があり、電車を待つ人がいるため、幅の狭いホームでは移動するスペースが限られている (写真 24)。狭いホーム内を障害物や人を回避しながら歩く場合に、視覚障害者は方向がわからなくなる危険性がある。特に島状ホームの場合に、両側のホームの端を意識しなければならず、ホーム幅の拡張が求められる。

写真 24. ホームの幅が狭いため視覚障害者が歩きにくい（えちぜん鉄道永平寺口駅）

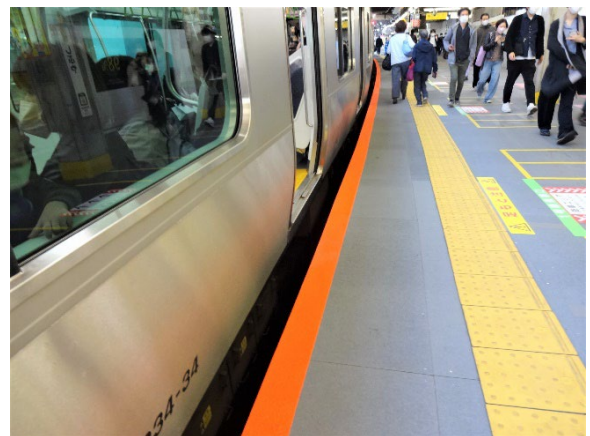
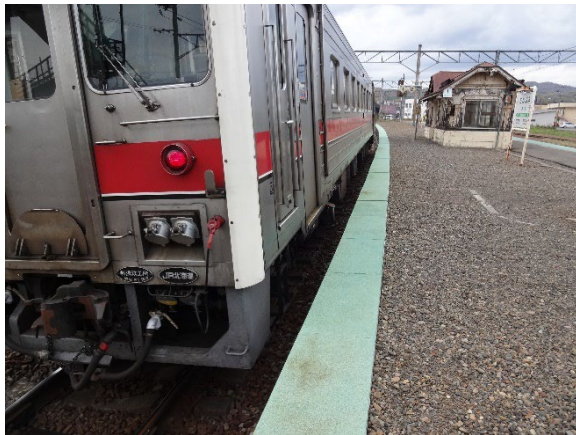
ホームと電車の間が広く空いている駅は多い（写真 25、26）。ホームと電車の上に転落しないためには、ホームと電車の隙間を埋める必要がある。最近では、ホームと電車の隙間を埋めるための対策が少しずつ進んでいる。ホームの縁端部の嵩上げをするケース（写真 27）とホームの縁端部に櫛状のゴムを設置するケース（写真 28）がある。ただし、嵩上げをするケースの場合に、車いす使用者が使用する一部のドアの前のみに施工されていることがある（写真 29）。これまでホームと電車の隙間については、車いす使用者の乗降のしやすさという観点で検討が進められてきたが、視覚障害者の転落防止という視点を含めて進めていかなければならない。

写真 25. ホームと電車の隙間が広い 1（JR 渋谷駅）

写真 26. ホームと電車の隙間が広い 2（JR 近文駅）

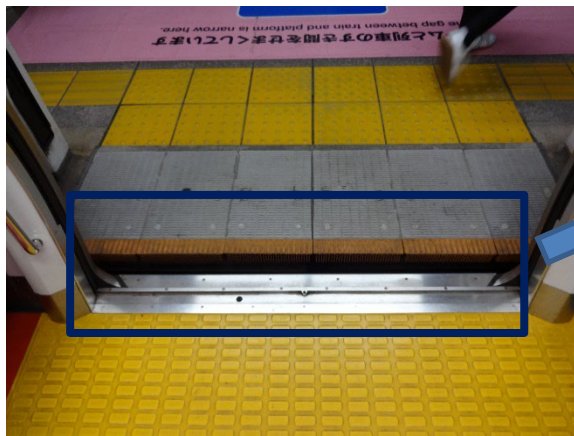
写真 28. ホームの縁端部に楡状のゴムを設置 (JR 恵比寿駅)

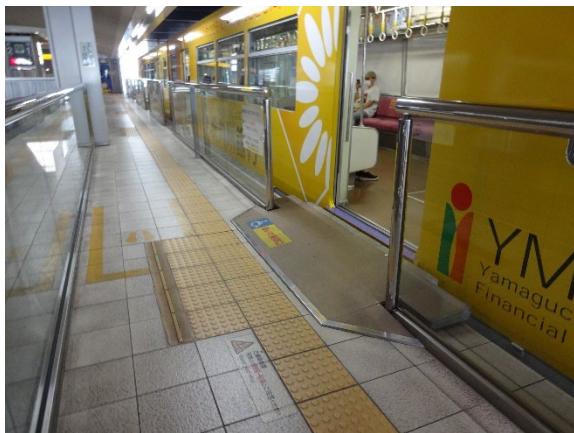
写真 29. 一部のドアの前にしかホームと電車の隙間の対策がなされていない
(北九州モノレール小倉駅)

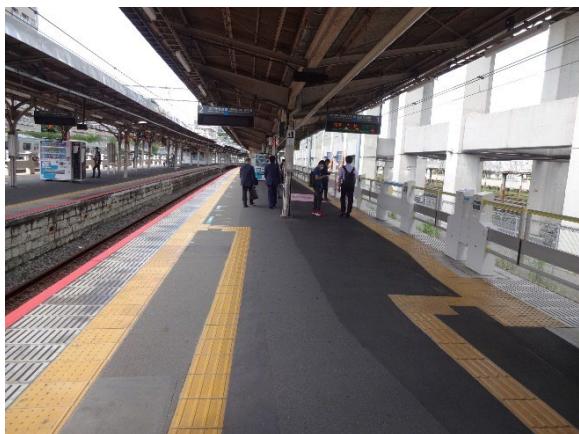
1 つの駅において、ホームドアが設置されているホームと設置されていないホームがある。特に危険となるのは、島状のホームにおいて、その不統一があるケースである (写真 30)。視覚障害者は、時間に余裕があり、十分に確認できる場合には「1 番線はホームドアがあるが 2 番線はない」などと意識をしながら移動できる。しかし、ホームに到着した際に電車がすでにホームに停まっていることがわかって急いでしまった場合など、誤認しやすくなってしまふ。視覚障害者がどのような状態にあっても、誤認しないように、同一ホームでのホームドアの有無の不統一をなくす必要がある。

写真 30. 一方のホーム端にしかホームドアが設置されていない（JR 東十条駅）

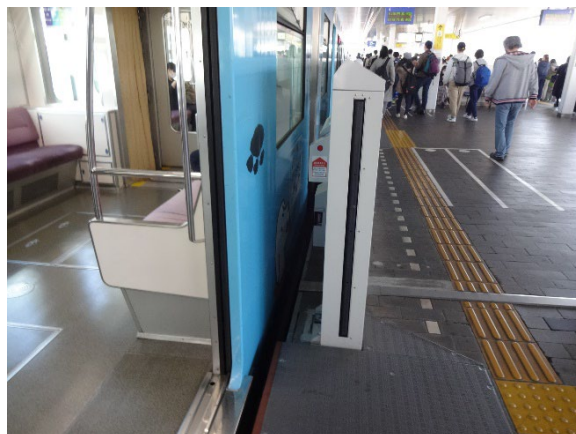
ホームドアと車両の間に隙間がなければ (写真 31)、乗車の際に迷うことはないが、ホームドアと車両の間に広い空間がある場合に、視覚障害者はホームドアから車両のドアまでの間でとまどうことになる (写真 32)。特に、ホームドアの内側に内方線付警告ブロックが設置されている場合には電車から降りた視覚障害者は、ホームドアがあることに気づかず内方線を頼りにホームドアの内側 (線路側) を歩くことになる。また、写真 32 と写真 33 のように同じ路線の駅のホームにおいて、ホームドアと電車の隙間に違いが生じていると、さらに視覚障害者を混乱させてしまうことになる。

写真 31. ホームドアと車両の間隙がない（大阪モノレール大阪空港駅）

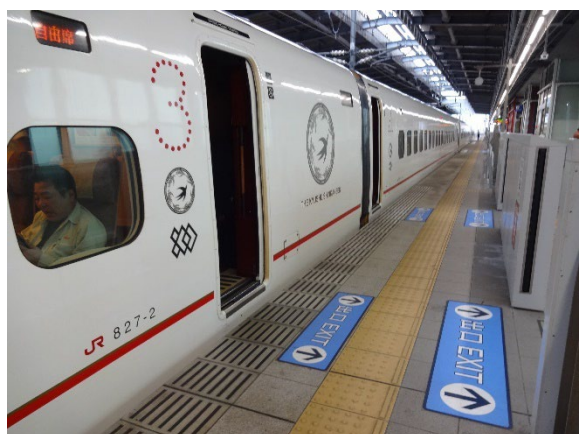
写真 32. ホームドアと車両の間に広い空間がある上に、ホームドアの内側に内方線付警告ブロックが設置されている（JR 久留米駅）

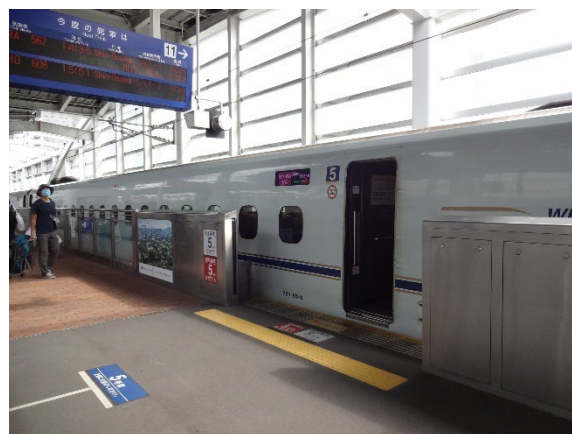
写真 33. 写真 32 と同じ路線であるが、ホームドアと車両の間隙はない（JR 鹿児島中央駅）

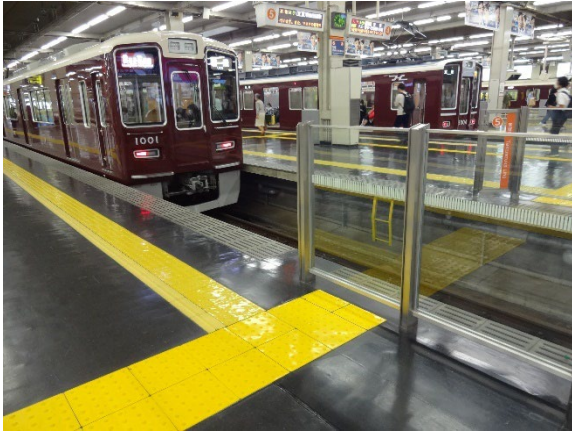
研究1において、転落防止柵と電車の先頭の間隙をドアであると誤認しやすいことを確認した。頭端式のホーム（始発駅や終着駅などの線路が行き止まりになり、楕型になっているホーム）によくみられるが、写真34のように転落防止柵と電車の先頭の間隙があると、乗車したい電車がホームに停車していることがわかった場合、あるいは降車してから人混みを避けて改札に向かっていた場合に誤って転落するケースがある。写真35のように、隙間がなければ転落する危険を避けることができる。

写真 34. 転落防止柵と電車の先頭の間に隙間がある（阪急梅田駅）

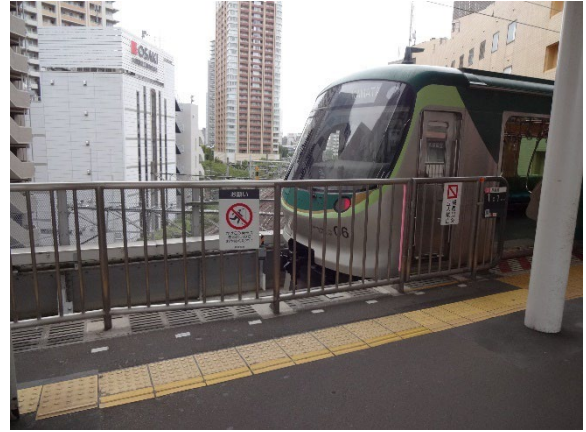
写真 35. 転落防止柵と電車の先頭の間に隙間がない（東急五反田駅）

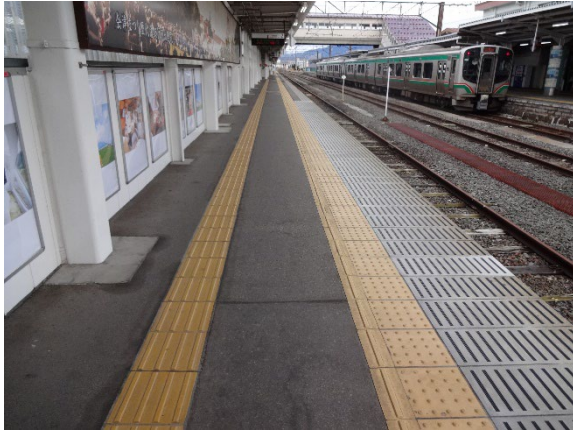
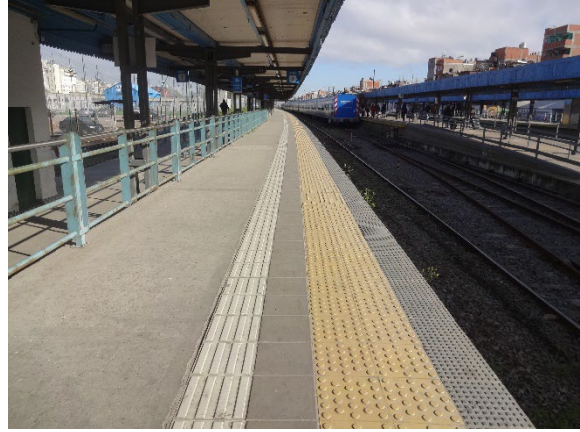
写真 36. ホーム上に誘導ブロックを設置している (JR 会津若松駅)

写真 37. ホーム上に誘導ブロックを設置している (アルゼンチン・ブエノスアイレス駅)

また、視覚障害者は白杖や足の裏の触覚、聴覚などの視覚以外の感覚を利用しながら、自分の位置を把握し、目的地との関係を意識しながら移動している。しかし、視覚障害者がある地点から他の地点まで直進する際には、必ず左右のどちらかに曲がってしまう偏軌傾向がある。また、聴覚情報がある場合には音源の方向や音源までの距離をはかりながら移動するが、ある程度の方向や距離はつかむ手がかりとなっても、正確な情報ではない。つまり、視覚障害者はあいまいな手がかりを頼りにホーム上を移動していることになる。これらのことから、ホーム上には移動すべき方向が確実にわかる手がかりが連続的に確保されることが必要と言える。それを可能にする 1 つの方法が、写真 36 のようにホーム上に誘導ブロックを設置することである。誘導ブロック上を歩くことができれば、その上を歩けば左右に直進の際に曲がってしまうこともなく安心して移動することができる。また、ホームの縁端部を白杖で確認しながら歩く危険をおかす必要がなくなる。ホーム上に誘導ブロックを設置しているケースは海外にもみられる（写真 37）。ただし、誘導ブロックを設置する際には、ブロック上に障害物を置かない、人が立たないようにすることが大前提として必要となる。その場合に、写真 38 のように、移動するためのレーン、待機するためのレーンを色分けするなどして、点字ブロック上に人が立たないように工夫し、視覚障害者がその上を安全に歩けるように工夫しなければならない。

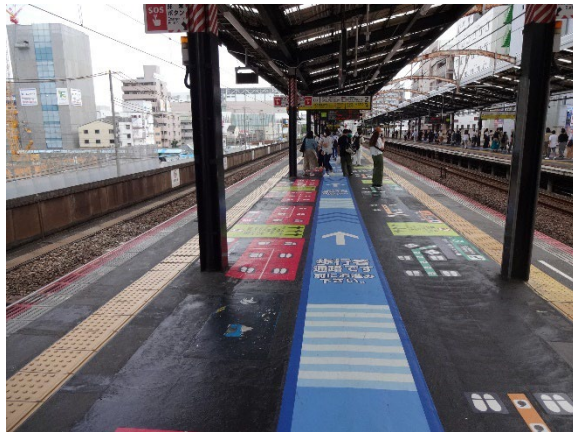
写真 38. 移動するためのレーンと待機するレーンを分ける (JR 新今宮駅)

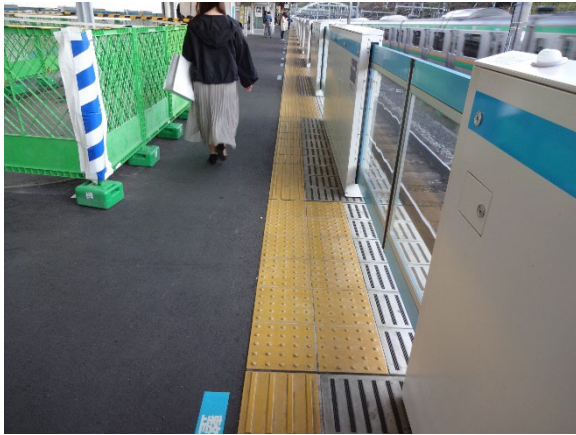
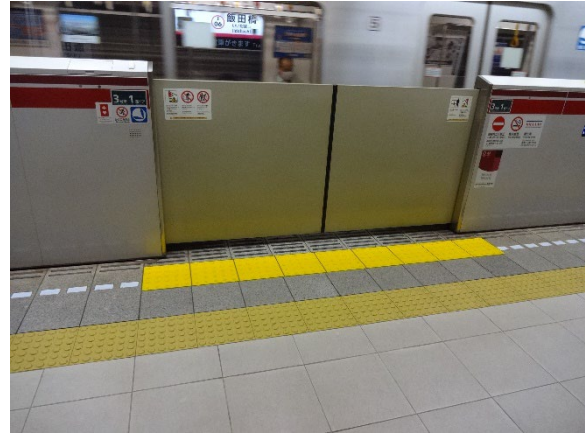
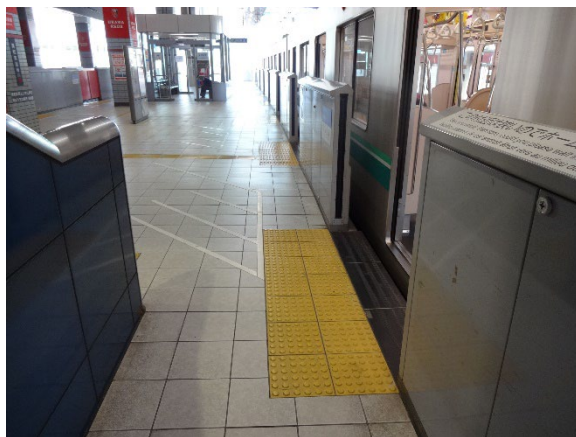
一方、ホームドアがある駅のホーム上においても、ドアから車両までの距離が不統一であるなどの問題が散見された。また、転落には直接関係しないが、ホームドアの前の点字ブロックの設置の仕方も駅によって異なる (写真 39、40、41)。特に写真 40 のような点字ブロックの設置では、ドアの位置がわかりにくい。今後、ホームドアの設置が進んでいくが、点字ブロックの設置の仕方も統一することが求められる。

写真 39. ホームドアの前の点字ブロック 1
(JR 王子駅)

写真 40. ホームドアの前の点字ブロック 2
(都営地下鉄飯田橋駅)

写真 41. ホームドアの前の点字ブロック 3 (JR 浦和美園駅)
