研究助成実施報告書

助成実施年度	2020 年度
研究課題（タイトル）	デジタル道路地図を活用した車載移動設備に基づく都市路面管理システムの研究開発
研究者名※	蘇 迪
所属組織※	東京大学大学院 工学系研究科社会基盤学専攻 特任准教授
研究種別	研究助成
研究分野	都市交通システム、エネルギー計画
助成金額	150 万円
発表論文等

研究課題	デジタル道路地図を活用した車載移動設備に基づく都市路面管理システムの研究開発
(概要) ※最大 10 行まで	
<p>多くの社会基盤の老朽化が進む近年、舗装路面の適切な維持管理の重要性が高まっている。そのため従来以上に、低コストで高頻度、かつ定量的に路面性状を把握することが求められる。申請者らは一般車両の振動応答を利用した路面評価システムを開発してき、車体に設置したスマートフォンにより車両の振動応答を計測することで路面評価を行う。本研究では、都市道路路面劣化に関わる道路属性・交通状況由来の影響要因を体系的に整理し、車載移動設備から構築された路面管理システムにおいて、計測条件に由来の変動要因を統計分析で解明し、先行研究で蓄積された路面計測データを適切な整理によって精度を向上させた。また車載移動設備で路面性状の識別可能条件を明確し、デジタル道路地図から確認した。さらに既存システムから識別できない路面変状において、車外音計測など新たな観測手法を用いて、鋼製伸縮装置の重大損傷検知の可能性を示した。</p>

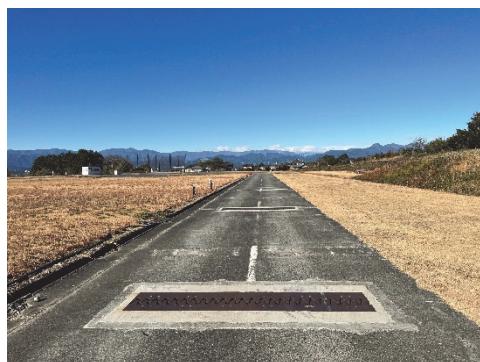
図-1 施工総合技術研究所テストコース

施工技術総合研究所のテストコースには、5基の鋼製フィンガージョイントが約 10 m 間隔で設置されており、うち 1 基は健全、残り 4 基では段階に応じた損傷が模擬してある（図-1）。鋼製フィンガージョイントは、①アンカープレート破断、②リブとフェースプレート溶接部破断、③ウェブとフェースプレート溶接部破断、④フェースプレートへの亀裂発生の 4 段階で損傷することが報告されている。このうち、①～③の損傷を模擬した試験体を、それぞれ損傷 I、損傷 II、損傷 III とする。また、段階③において、損傷 III よりも破断長さ・深さが進展したものを損傷 IV とする。実験に使用した車両は日産マーチ（重量約 1 t）とトヨタアルファード（重量約 2 t）の 2 種類、走行パターンは約 30 km/h、約 50～60 km/h の 2 条件とした。鋼製フィンガージョイントは走行方向奥側が損傷しやすいことが知られており、この向きに 5 回ずつ、マイクを車体後方に設置し、走行試験を実施した。

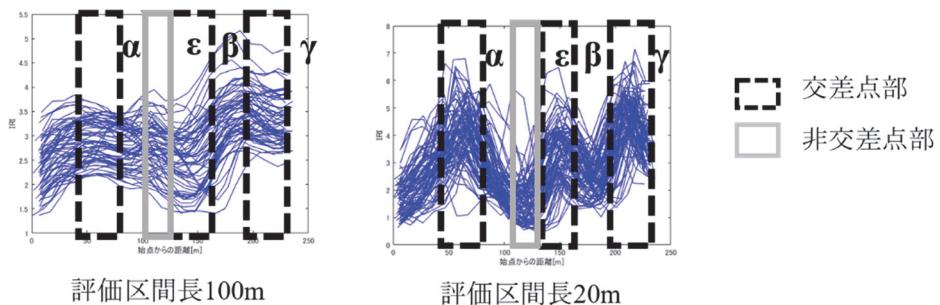
図-2 路面 A における IRI の推移

路面 A には Google のストリートビュー機能を用いた調査から、区間に存在する 3 つの交差点部分において劣化がみられた。簡易計測によるデータから局部変状が定量的に識別されるかを検証した。走行経路に沿って IRI の推移をプロットすると（図-2），評価区間長 20m に設定することで交差点にあたる地点の IRI が明らかな増大が示された。短評価区間長での精度低下を考慮しても、交差点部・非交差点部での IRI 分布は 1σ 区間の重複なく分布することが示された。

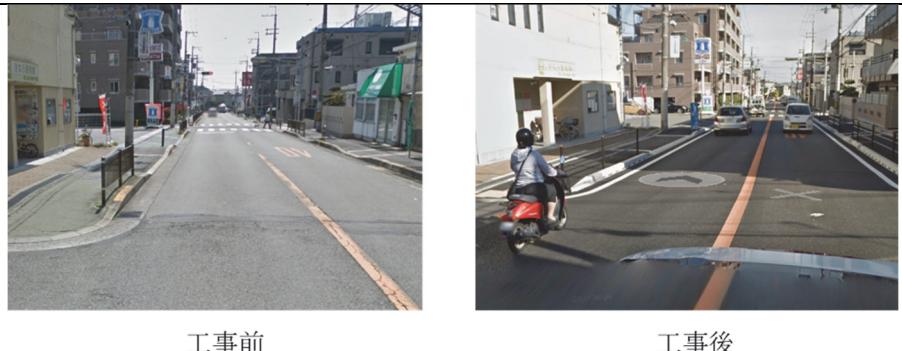
図-4 路面 B 工事前後の外観 (Google Streetview より)

路面 B では全長 168m にわたる区間全域で、2016 年に舗装修繕工事が行われた。外観からはその変化は明らかでないが、簡易計測により定量的に改善を確認できるかを検証した。なお区間全域の IRI 平均を検討するため評価区間長 100m を採用した。計測日と区間平均 IRI 値の関係をプロットした図-5 から、2016 年 10 月 11 日以前と 2017 年 2 月 16 日以降に明らかな路面性状の改善が示された。

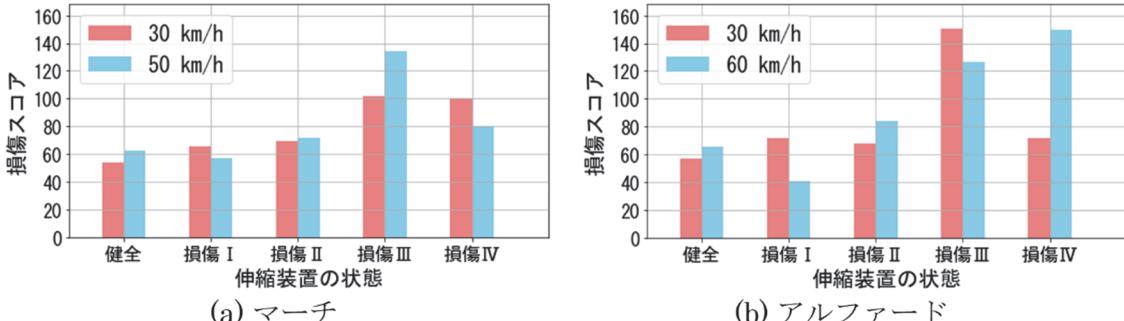
図-6 損傷スコアの最大値

そこで、各周波数帯域について、その帯域の振幅の最大値で振幅を割る正規化処理を施した。本研究では1000から4000 Hzの正規化後の値の和を取ることで上記の特徴を数値化することを試み、これを損傷スコアとした。5回走行した際の損傷スコアの最大値をまとめたのが図-6である。損傷IIIの伸縮装置は、健全なものに比べてどの条件でも明らかに高いスコアを出している。一方、損傷IVの伸縮装置はアルファード、60 km/h の条件以外では損傷IIIと比較して小さいスコアとなっている。これは、損傷音がウェブとフェースプレートなどの部材が接触することにより発生しており、亀裂が大きい場合、軽い車や遅い速度など衝撃が加わり辛い条件では、部材同士が接触にくいためと考えられる。なるべく大きい衝撃を加えることで、損傷III, IVの重度損傷状態の鋼製伸縮装置を検知が可能となる。

約 0.6 秒の伸縮装置通過音に対し、短時間フーリエ変換を適用した。その結果、損傷I, IIの伸縮装置では目立った特徴は現れなかつたが、損傷III, IVの伸縮装置を通過した際には、1000 Hz 以上に特徴が現れることが判明した。しかし、スペクトログラムは全帯域におけるフーリエ振幅を用いてスケーリングされるため、自動車の走行音のように、低周波音が大きい場合には、高周波音の特徴を確認しづらい。
