# 研究助成実施報告書

2022 年度
豪雨に起因した河川堤防崩壊機構に関する研究
金澤 伸一
新潟大学 工学部工学科社会基盤工学プログラム 准教授
研究助成
都市環境工学
150 万円

## 大林財団2022年度研究助成実施報告書

研究課題	豪雨に起因した河川堤防崩壊機構に関する研究
(概要)	
本研究では	は,近年頻発している突発的な集中豪雨による河川堤防の破堤事例を背景に,堤防が

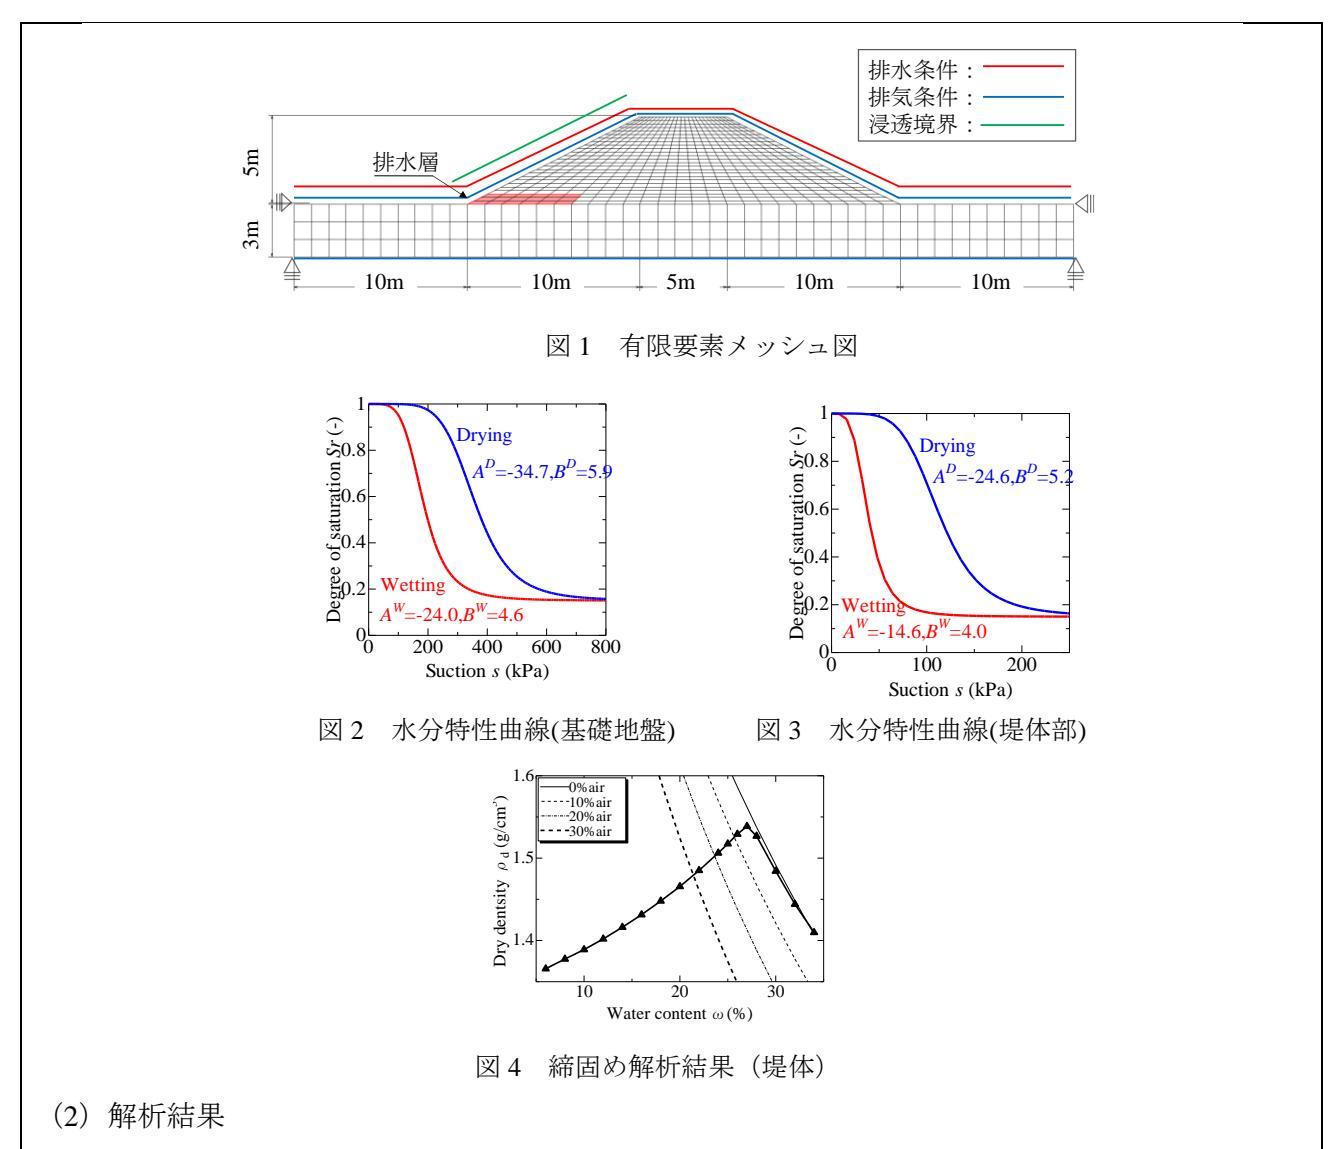
本研究では、不飽和土/水/空気連成要素有限法解析プログラムを用いた築堤解析を行う. 締 固めを考慮した築堤解析を行った後、水位上解析を行い、堤体内に及ぼす影響を解析的に表現した、表1に材料定数を、図1に解析モデルの有限要素メッシュ図を、図2に水分特性曲線を示す.

築堤解析では一層 30cm ずつ盛り立て,300kPa で締固めを行い,堤体高さが 5m になるまで繰り 返した.基礎地盤は縦 3m,横 45m とし,堤体は縦 5m,上端 5m,下端 25m,勾配は1:2とした. 堤体の左下縦 0.6m,横 6m の排水層を設けた.図4は同材料による事前解析によって得られた締 固め曲線である.

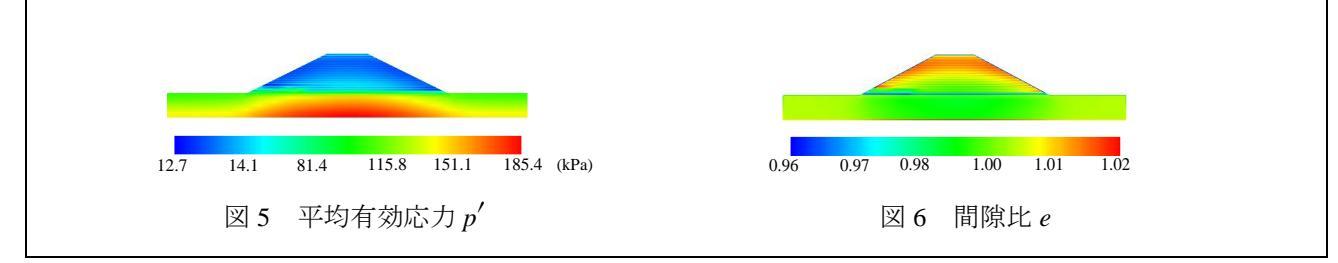
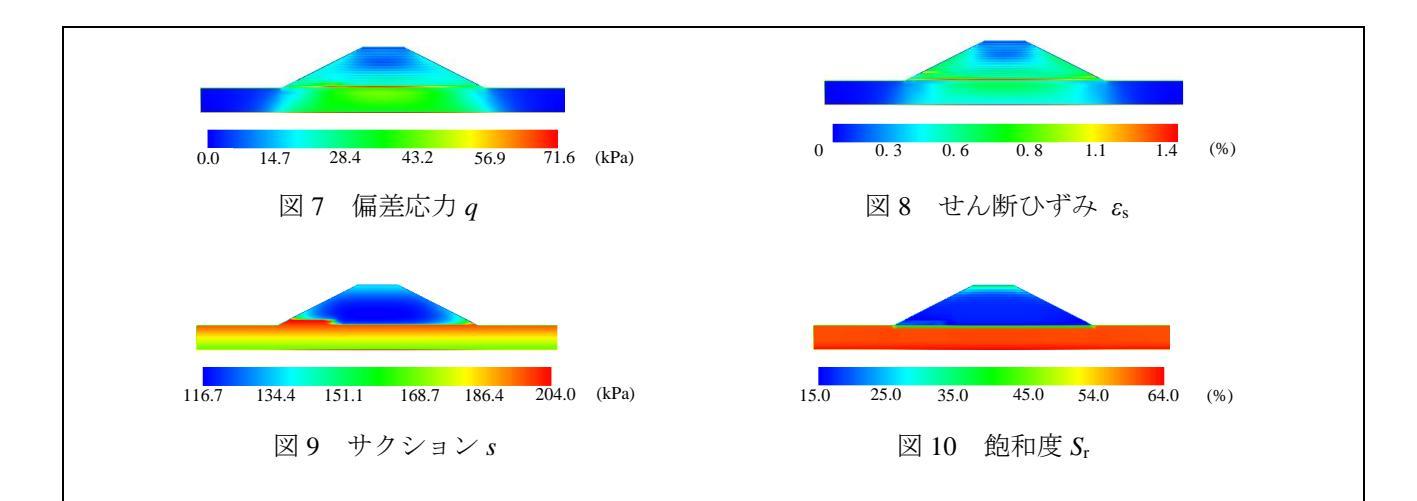
図 5~図 10 に築堤完了後の諸量を可視化したものを示す.まず,平均有効主応力 p'より築堤 時の締固めによる圧密の効果が発揮され,基礎地盤が堤体に比べ高い値を示している.間隙比 e より,堤体上部になるにつれ値が高くなっていることがわかる.せん断ひずみ ɛs より,基礎と堤 体の境界付近が堤体内に比べ高い値を示している.この結果,この付近で破壊に至るほどではな いが,築堤完了時に既に弱部になっている可能性が考えられる.

・築堤解析により,平均有効主応力が基礎地盤において高くなっており,堤体では下部に向かって大きくなっていること,また,間隙比は堤体下部で最も小さく,堤体下部に向かって小さくなっていることや,天端及び法面で大きくなっていることが確認された.これらのことから,解析上で実際の築堤を再現できていると考えられる.

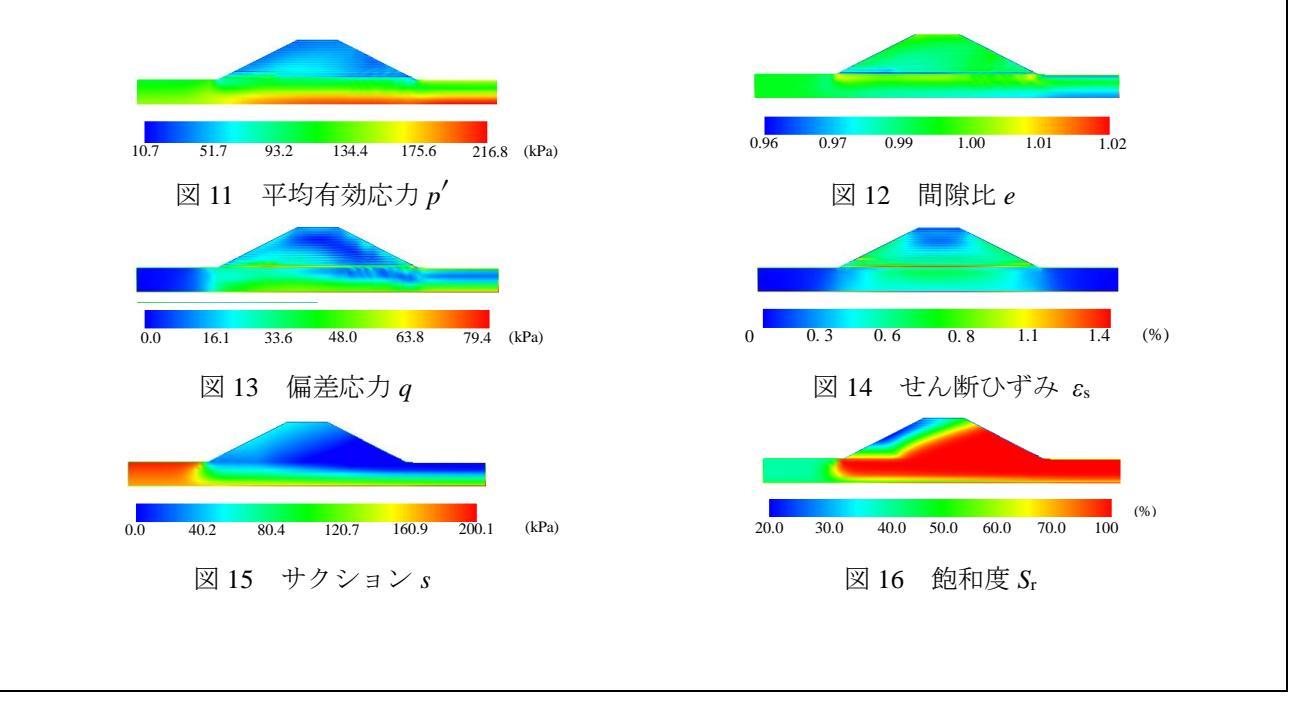
築堤解析を行った解析モデルを用いて外水位変動解析を行った.また堤体の右側を堤外地とする.なお,外水位の上昇速度は実験に合わせて約1.7cm/minとした.図11~16に3mまで水位を 上昇させたときの各諸量を可視化したものを示す(左:浸透境界なし,右:浸透境界あり).

まず平均有効主応力p'より、いずれも水位上昇に伴い浸潤面から堤体内の値が低くなっており 強度が低下していると考えられる.また間隙比eも、水位上昇に伴い浸潤面から堤体内の値が低 くなっており体積圧縮が起こっていると考えられる.次いで飽和度 $S_r$ より、水位上昇に伴い基礎 地盤と堤体下部の値が高くなっている.

浸透境界の有無に着目すると、浸透境界を考慮した場合は、基礎地盤下部で平均有効主応力 p' が高い値を示し、間隙比 e は排水層下で低い値を示した.また、飽和度においては、浸潤面形成 が異なった.一方、浸透境界を考慮しない場合では水位 3m 時にすでに堤体全域で飽和し越流破壊 が考えられる.浸透境界を考慮すると、まず基礎地盤から浸透し、その後浸透面と地盤から堤体 に向かって上向きに浸透したと考えられる.この時、堤体が堤外地から左向きの浸透と基盤から の上向きの浸透によって浮力が発生していると考えられ、基礎地盤の弱体化が懸念される.

・外水位変動解析後の飽和度分布から,外水位変動速度 6.8cm/min では立ち上がった浸潤面が,外水位変動速度 1.7cm/min では緩やかな傾きをもった浸潤面が確認された.

・外水位変動時の堤体内部の力学挙動を把握した.平均有効主応力や間隙比は,外水位変動速度 が 6.8cm/min の場合はあまり変化が見られないが,外水位変動速度 1.7cm/min の場合には,堤体表 法面付近においてに変化が見られた.

・破壊形態としては,飽和度分布及び飽和度の経時変化から,外水位変動速度 6.8cm/min の場合に は、立ち上がった浸潤面形成であることや、堤内地側まで飽和が進行しないことから、越流によ る崩壊が考えられる一方で、外水位変動速度 1.7cm/min の場合には、緩やかな傾きをもった浸潤面 形成であり、水みちの形成も示唆されることや、堤内地側において飽和度上昇が確認されること から、浸透による崩壊が考えられる.

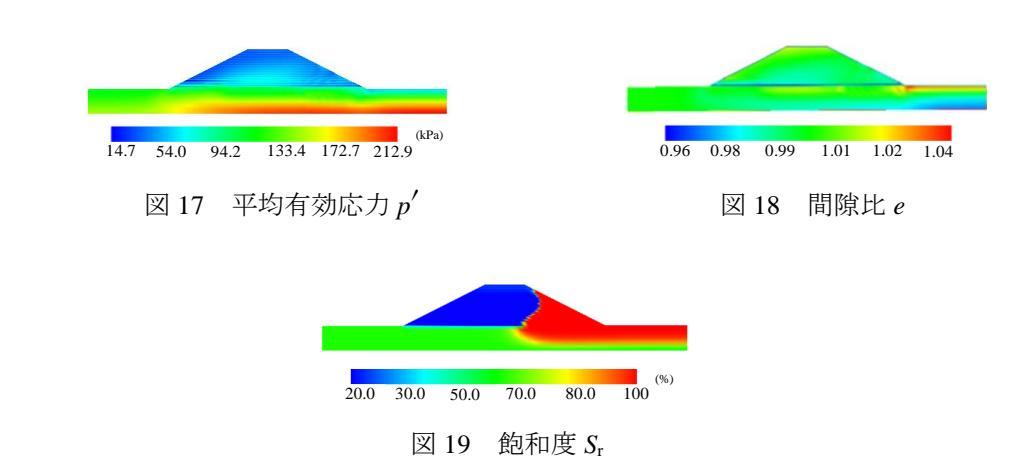
突発的降雨を考慮するため. 降雨を約 6.8mm/h とした. 図 17~図 19 に降雨解析後の各諸量を可 視化したものを示す.

まず,平均有効主応力 p'から,降雨に伴い値が低くなっており,強度が低下していると考えられる.また間隙比 e は,右法尻の値が堤体内に比べ高い値を示している.この結果,特に右法尻が弱部になっている可能性が考えられる.また,浸潤面は立ち上がった状態で堤内地側へ進行する様子が確認でき,堤体全体に広がるような飽和の進行ではなく,堤外地側での局所的な飽和度の上昇が確認できる.
