研究助成実施報告書

研究課題	地上付近の高さにおける画像センシング技術を用いた 安価で簡易な駐車場管理システムの開発
(概要)	
<p>本研究は、公営の無料駐車場等を対象とした簡易で安価な駐車場管理システムの開発をねらいとするものである。特に地上付近の高さにおいて画像センシング技術を用いて自動車を捕捉する方法により駐車場の空車状況を把握するための安価で簡易な管理システムの開発を試みるものである。研究対象地域である女川町中心部の駐車場における満空情報の管理にかかわるニーズを把握したうえで、駐車場出入口付近において地上付近の高さで自動車の入出庫の様子をとらえるための安価で簡易なシステムを構築する。予備実験を実施し、入出庫判断を行うのに適したカメラの設置条件を検討する。そして対象地域の駐車場で入出庫管理の実験を実施したところ実用的な精度は得られなかったが、誤検出の原因とシステムの改善方策について考察する。</p>

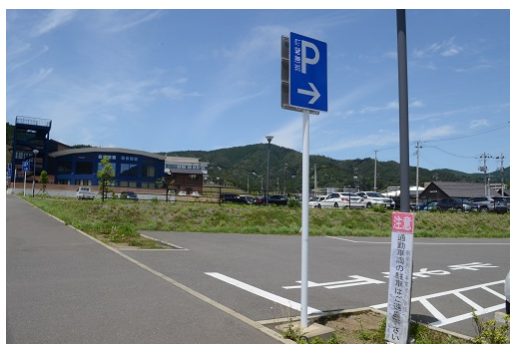
写真 1 女川町中心部の駐車場出入口の様子

一方、駐車場の出入口にカメラを設置して、出入りする自動車のナンバープレートを検出することで満空情報を管理している例もある（車番読取型、先述のゲート式等と併用される場合がある）。このシステムにおいて自動車の入庫および出庫が判別されるのは、検出する地点を通過する自動車が入庫または出庫に限られているためである。しかしながら写真 1 のとおり、女川町中心部の駐車場出入口は、停止線こそ引いてあるものの入庫する自動車と出庫する自動車が空間的には分離できておらず、車番の読取だけで入出庫の判断を行うことが困難である。

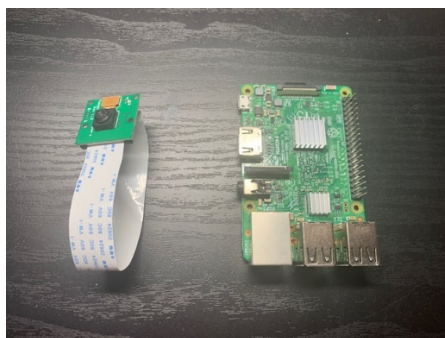
写真 2 使用した Raspberry PI (右) と PI Camera

(i)に基づいて、本研究では対象の駐車場出入口にカメラを設置し、自動車の動きから入出庫を判別する簡易なシステムを安価で開発する。ここでいう「安価」とは、ハード面では格安で普及している小型マイクロコンピュータおよびその周辺機器の利用、ソフト面では急速に普及している画像センシング技術の利用によって、システム構築にかかわる費用を格安に抑えることを指す。自動車の検知には8千円程度で購入できるマイクロコンピュータである Raspberry Pi (4 Model B) と千円程度で購入できる Pi Camera (Ver.1) を用いる (写真 2)。また、コードに使用した言語は Python3 (3.7.3) である。これに加えて、画像処理に必要な画像処理オープンソースライブラリの OpenCV3.4.6 を使用した。なお、当初は駐車場とモニタリング用の PC 間の通信の設置を予定していたが、感染症拡大の影響により移動および維持管理の都合から省略した。
